Oggetto: Verifica di efficacia del trattamento larvicida nel comune di Val Liona

In data 19 Settembre 2019 è stata effettuata una verifica nel Comune di Val Liona per valutare l'efficacia del trattamento larvicida eseguito nelle caditoie il giorno 13/09/2019.

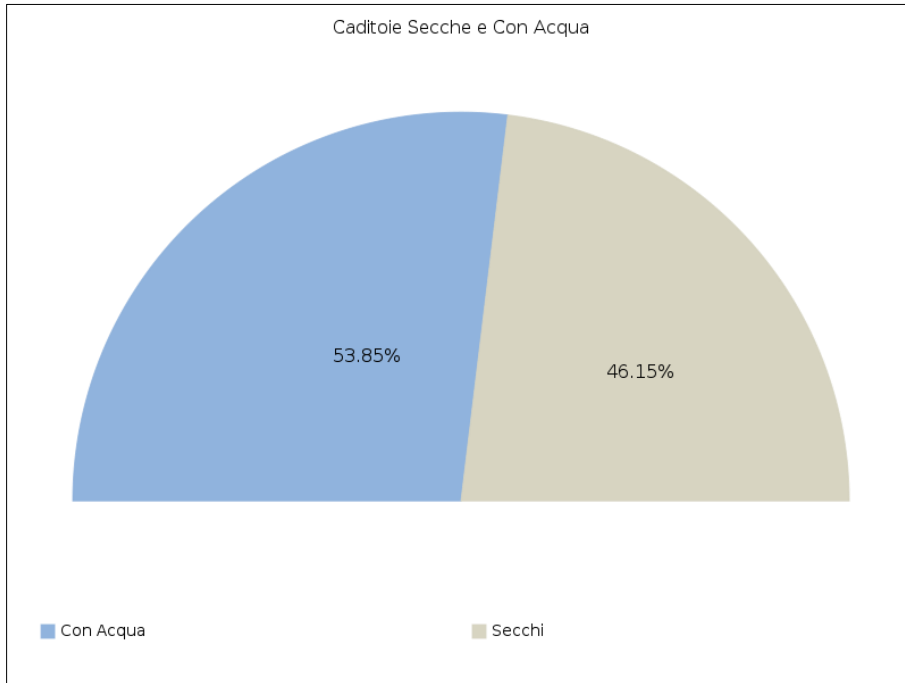
Grafico 1: Percentuale di caditoie con e senza acqua, in relazione al numero totale di caditoie campionate.

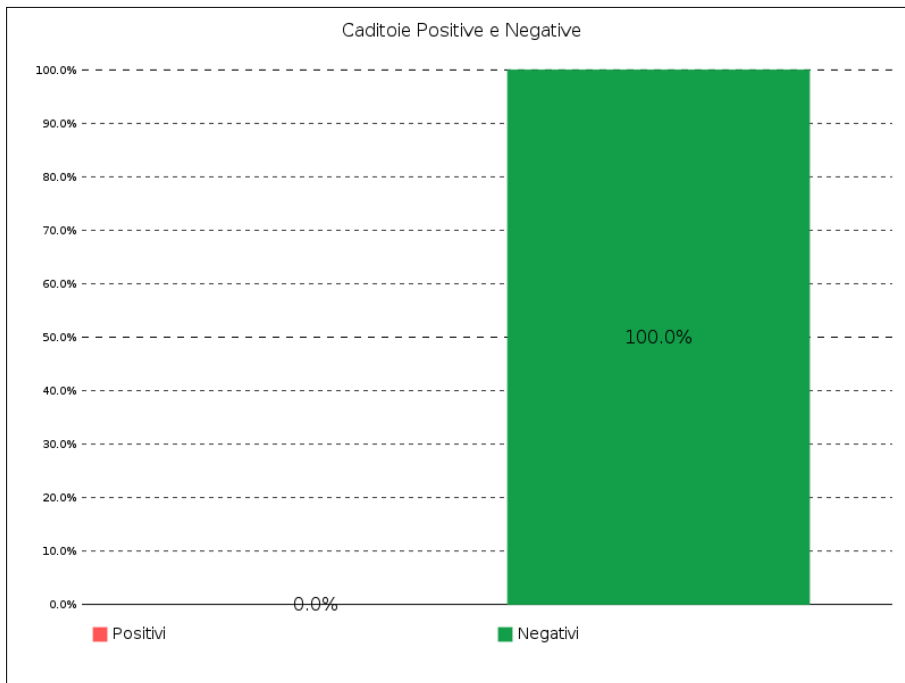
Grafico 2: Percentuale di caditoie con (positive) o senza (negative) larve di zanzara, in relazione al numero di caditoie con acqua.

I campionamenti effettuati nei 7 tombini con acqua non evidenziano alcuna criticità.

Il valore di positività rilevato è dunque al di sotto della soglia del 10% prevista dal “PIANO REGIONALE DI SORVEGLIANZA INTEGRATA E MISURE DI LOTTA AI VETTORI ANNO 2018”, pertanto la situazione descritta dalla verifica risulta sotto controllo.

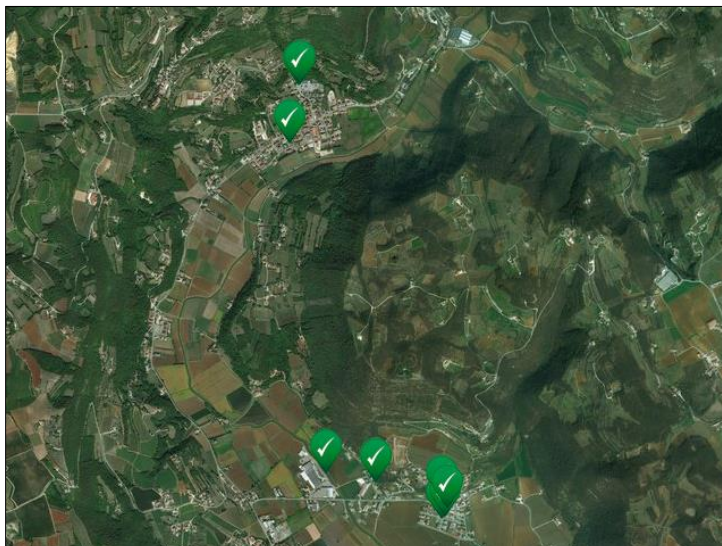
Mapa 1: Posizioni georeferenziate dei campionamenti nelle caditoie (Le coordinate GPS rilevate sul campo sono soggette ad un margine di errore di alcuni metri).
